İSTANBUL FIRTINASI 27.07.2017

Olay İncelemesi:

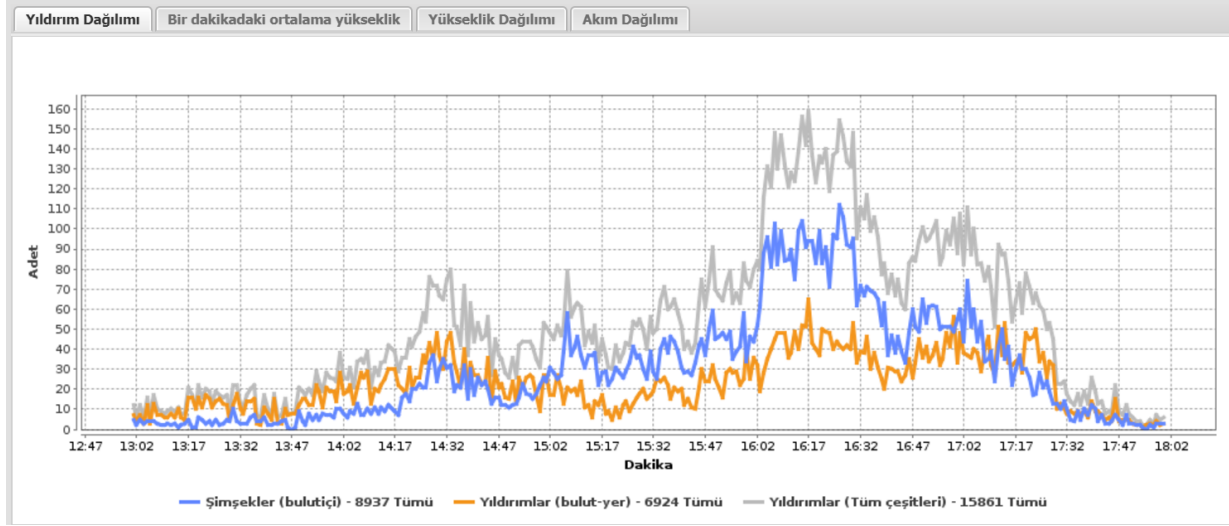
5 saatlik sürede toplamda 6.924 yıldırım, 8.937 şimşek olmak üzere toplamda 15.861 adet olay meydana gelmiştir. Şiddet dağılımı, 5-10 kA arasında değişmiştir.

(sistem saati UTC+3'tür)

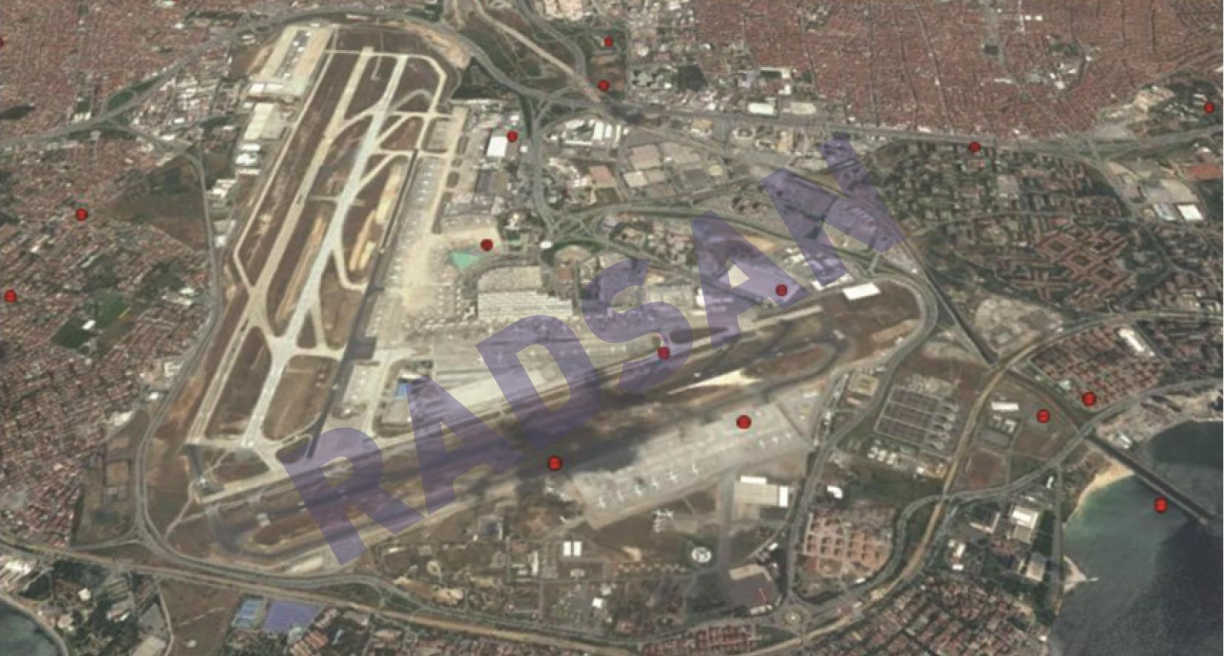
Atatürk Havaalanı ve civarı

Kırmızı işaretler yıldırımı ifade eder.

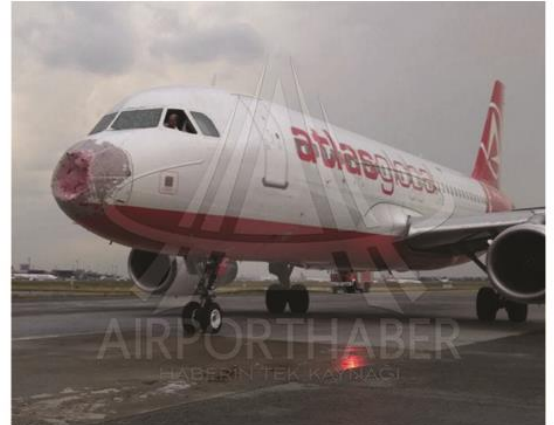
Yağışın etkisini kaybetmesiyle birlikte Atatürk Havalimanı'na inişler yeniden başladı. AtlasGlobal Havayolları'nın AHL'ye inen bir uçağının radomu ise yıldırım çarpması nedeniyle hasar gördü.

AHL'ye sorunsuz inen uçağın radomu bu halde görüntülendi;

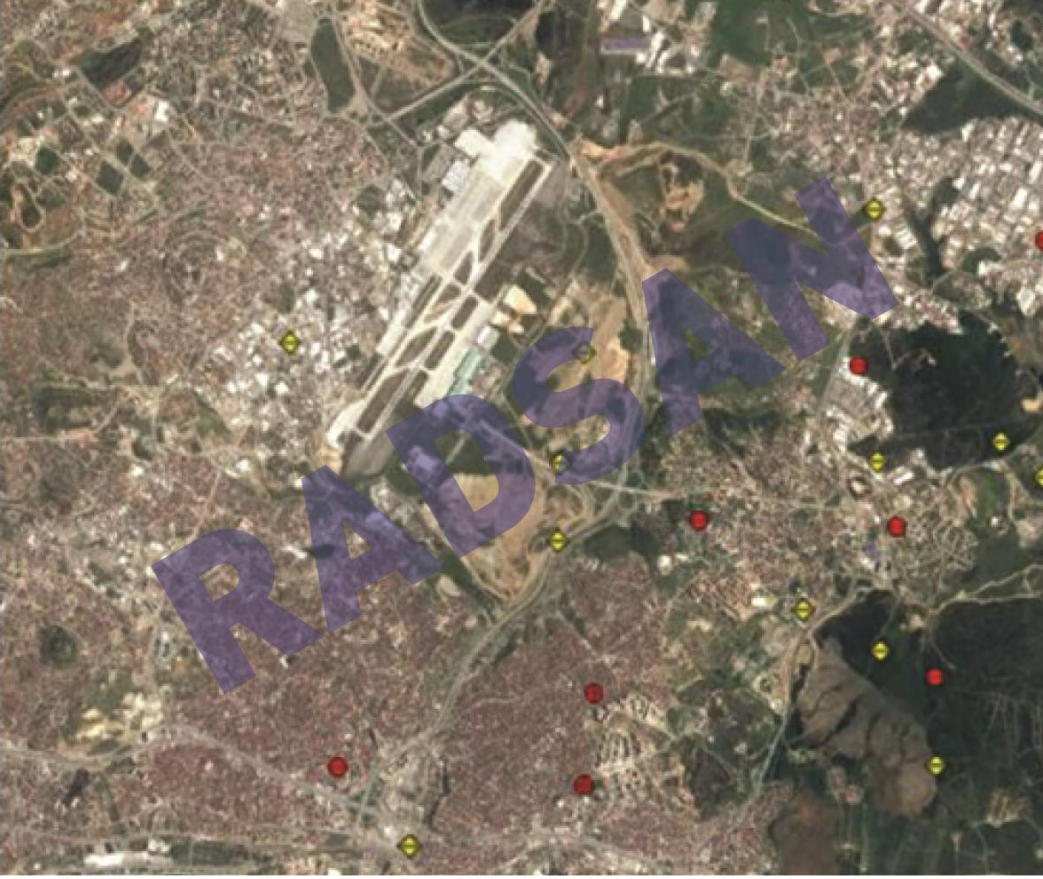
Sabiha Gökçen Havaalanı ve civarı

Kırmızı işaretler yıldırım, sarı işaretler şimşekleri ifade eder.

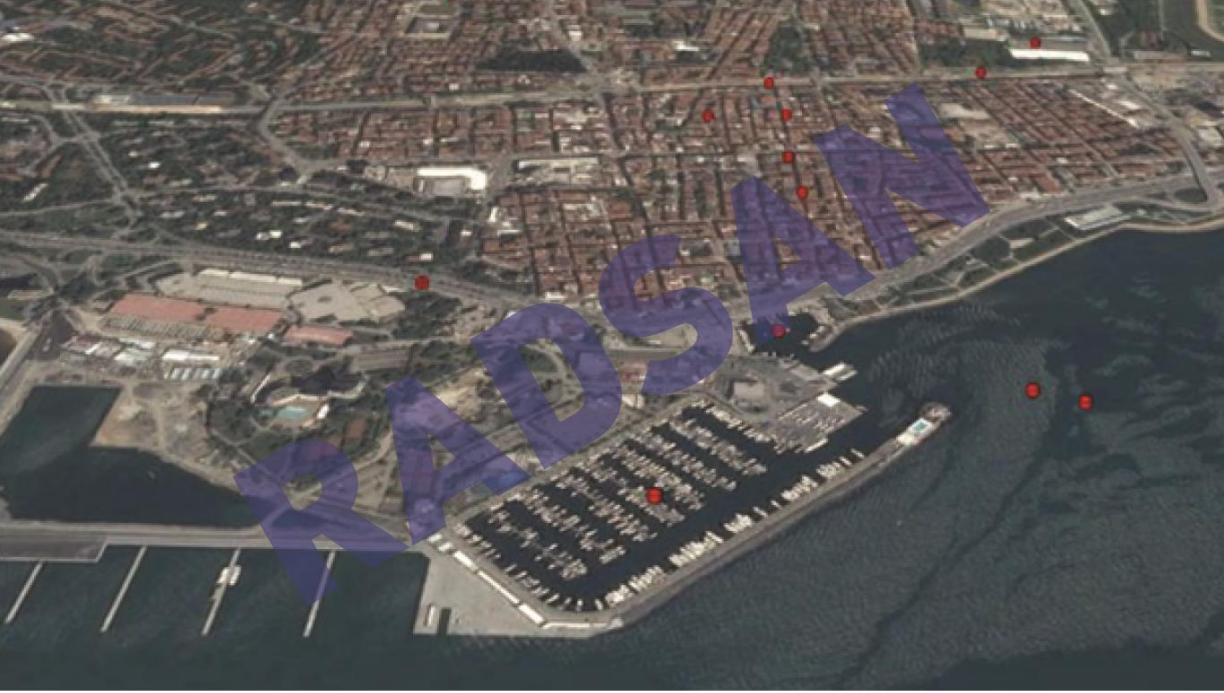
Ataköy Marina

Kırmızı işaretler yıldırımları ifade eder.

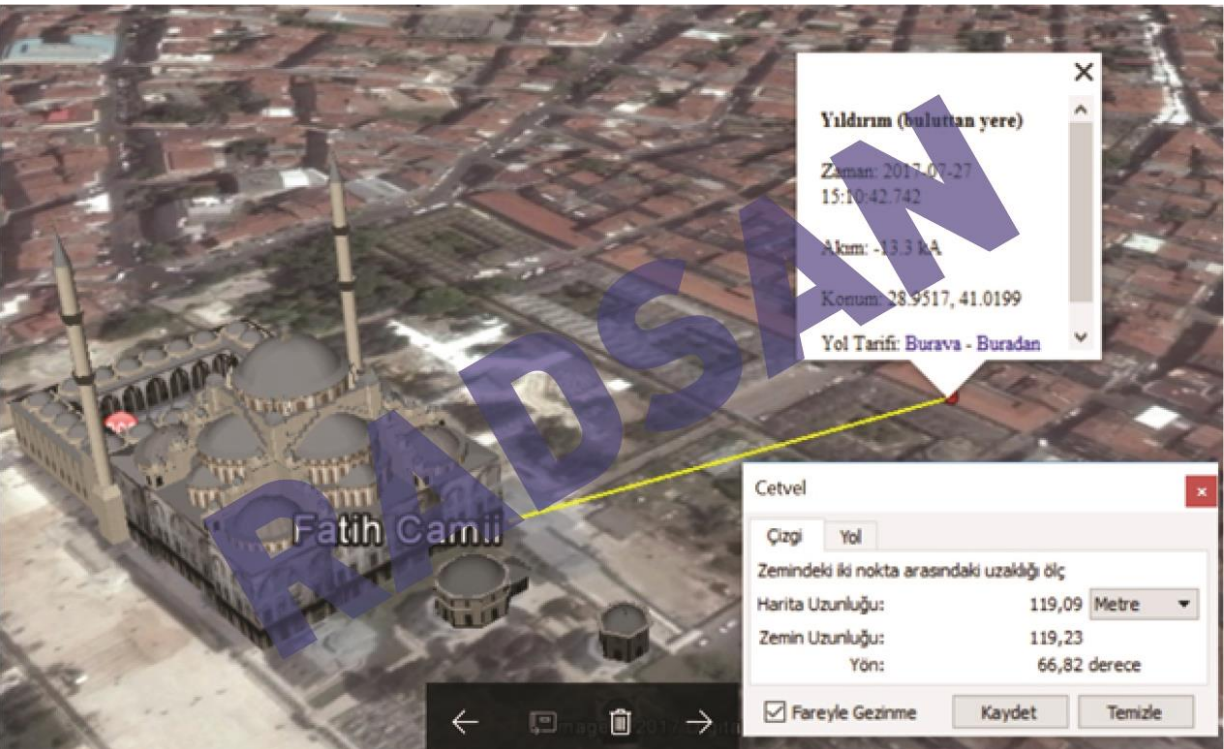
Fatih Camii

Yıldırım (buluttan yere)

Zaman: 2017-07-27
15:10:42.742

Akm: -13.3 kA

Konum: 28.9517, 41.0199

Harita Uzunluğu: 119,09 Metre
